建设项目竣工环境保护验收调查表

项目名称：秭归县中医医院新增 DSA 机房核技术利用建设项目

编制单位：中政国评（北京）科技有限公司

编制日期：二〇一七年六月

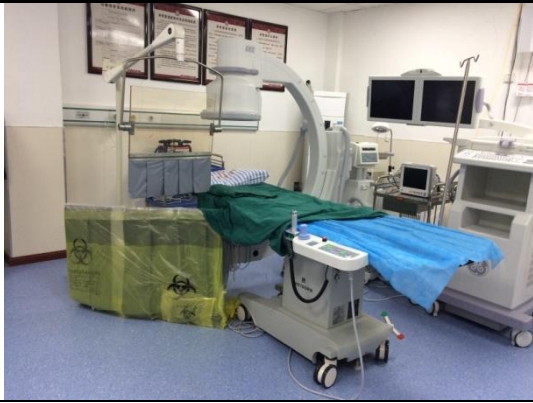
铅防护帘和床侧防护帘

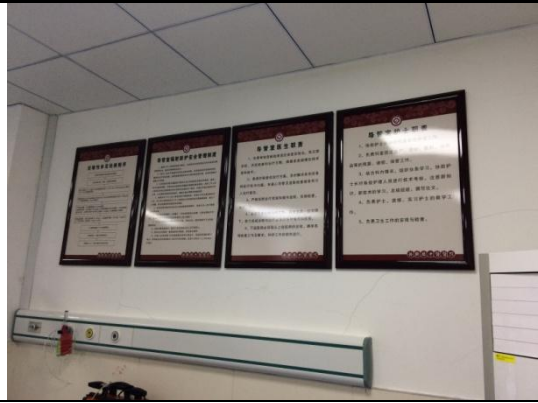
辐射安全管理制度上墙

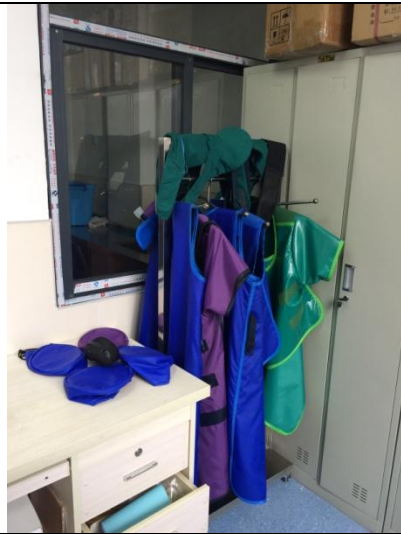
铅防护服等个人防护用品

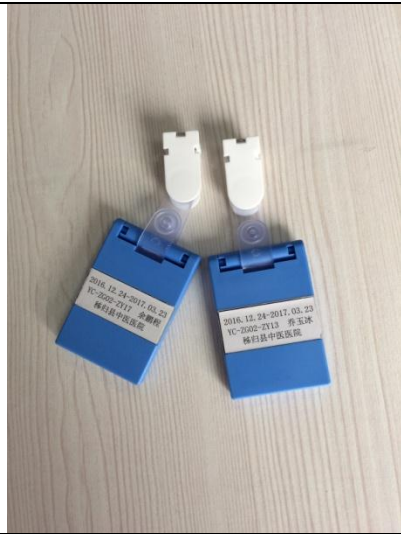
个人剂量计

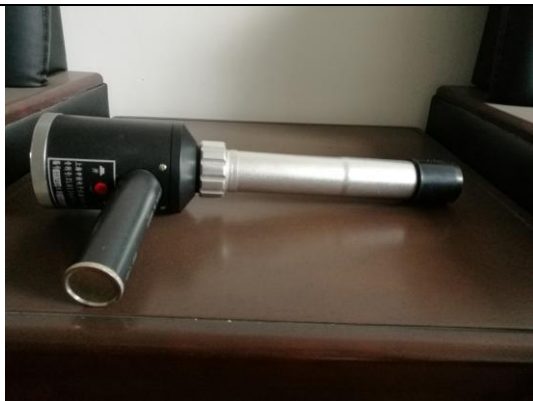
辐射监测仪

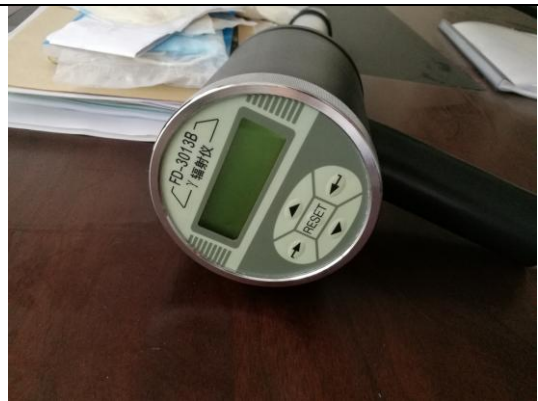
辐射监测仪

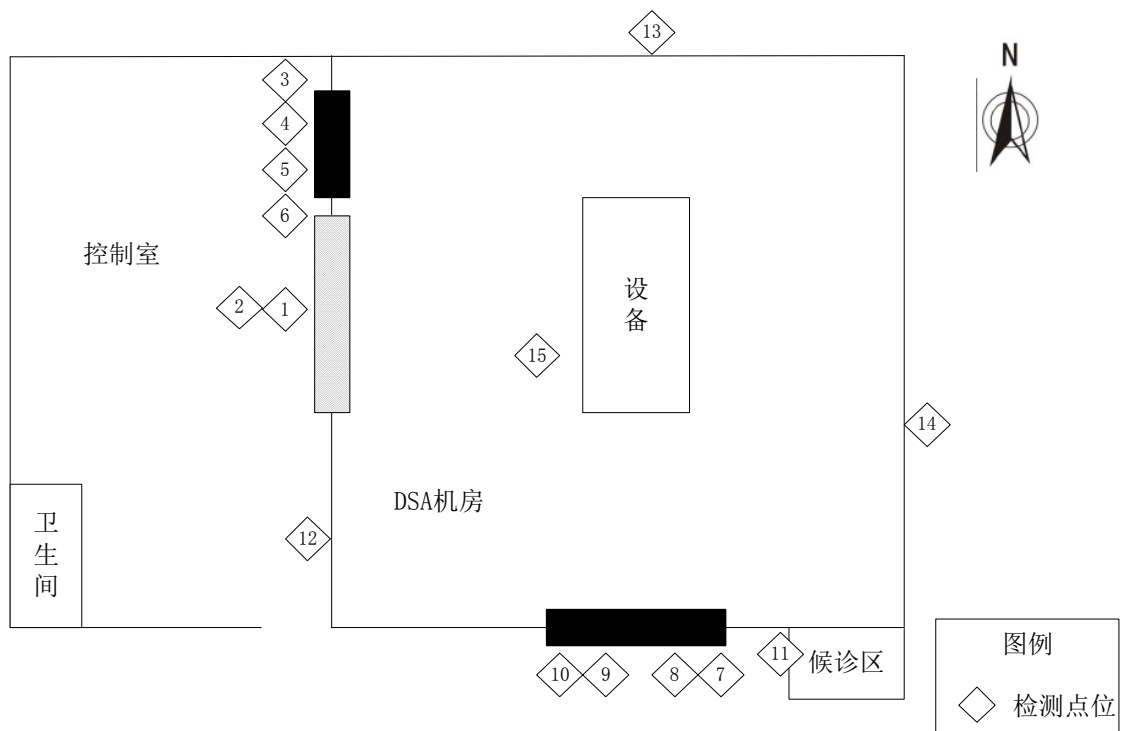
图 6-1 DSA 机房周边辐射水平监测点位示意图

点位编号	测量点位描述	开机前检测结果(μGy/h)	开机后检测结果(μGy/h)	开机后检测工况
1	观察窗	0.08	0.11	名称：DSA 型号：GE OEC 9900 Elite 电压：120kV 电流：128mA
2	操作位	0.08	0.11	
3	医生进出防护门 左门缝 30cm 处	0.08	0.11	
4	医生进出防护门 上门缝 30cm 处	0.08	0.11	
5	医生进出防护门 下门缝 30cm 处	0.07	0.12	
6	医生进出防护门 右门缝 30cm 处	0.08	0.11	
7	病人进出防护门 右门缝 30cm 处	0.08	0.12	
8	病人进出防护门 上门缝 30cm 处	0.08	0.13	
9	病人进出防护门 下门缝 30cm 处	0.07	0.12	
10	病人进出防护门	0.08	0.12

左门缝 30cm 处		
11	机房南侧墙体外 30cm 处	0.08	0.12
12	机房西侧墙体外 30cm 处	0.08	0.12
13	机房北侧墙体外 30cm 处	0.08	0.12
14	机房东侧墙体外 30cm 处	0.08	0.13
15	机房楼上	0.08	0.12
16	DSA 机房东侧门诊部 6 楼走廊	0.08	0.12
17	DSA 机房西侧门诊部 6 楼走廊	0.08	0.12
18	门诊部楼前	0.07	0.10
19	门诊部南侧平湖大道	0.07	0.10
20	住院部楼前	0.07	0.10
21	DSA 机房北侧医院空地	0.07	0.10
22	医院食堂前	0.07	0.10
23	综合服务中心前	0.07	0.11
24	医院职工宿舍楼前	0.07	0.10

开机后，DSA 射线装置机房周边 X-γ 辐射空气吸收剂量率正常工况检测结果在 0.10~0.13μSv/h 之间，满足《医用 X 射线诊断放射防护要求》(GBZ130-2013) 中规定的在距机房屏蔽体外表面 0.3m 处，具有透视功能的 X 射线机在透视条件下检测时，周围剂量当量率的控制目标值不大于 2.5μSv/h 的要求。
